Etagehuset

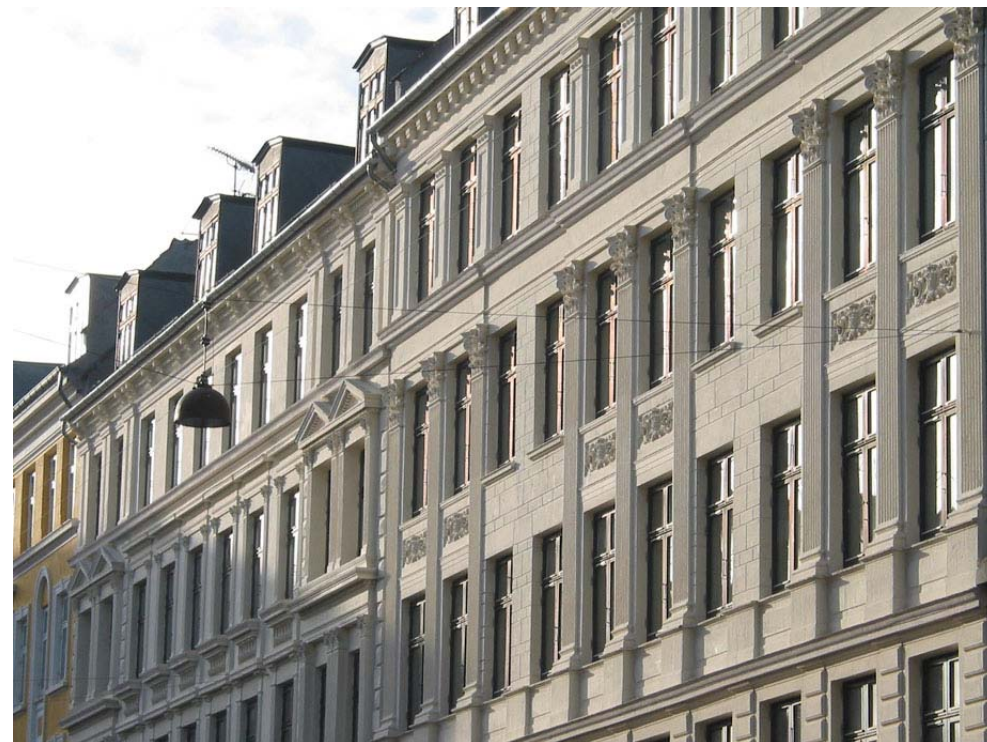
Disse arbejderboliger blev i begyndelsen af 1860 opført på Vesterbro, Nørrebro og Østerbro som etageejendomme. Det var tæt byggeri med forhuse og flere steder to baghuse med mellemliggende gårde.

Boligerne var små og for det meste med ringe toilet og badeforhold.

- Tage er med skifer og øverst med tagpap – *skal ofte fornyes*
- Brandkamme er ofte møre og løse – *skal eftergås*
- Ovenlysvinduer er ofte rustne og utætte – *skal udskiftes*
- Tag- og skotrender er ofte utætte – *skal udskiftes*
- Facadepuds og maling afskallet – *bør renses og nymales*
- Dekorationer, gesimser, bånd er ofte nedbrudte – *eftergås*
- Vinduer er ofte møre og utætte – *repareres eller fornyes*
- Kældervægge er ofte saltmættet – *dræning og isolering*
- Boliger er ofte uden bad og toilet – *etableres eller fornyes*
- Loftrum er ofte uudnyttet – *lejemål kan etableres*
