## Bofællesskabet

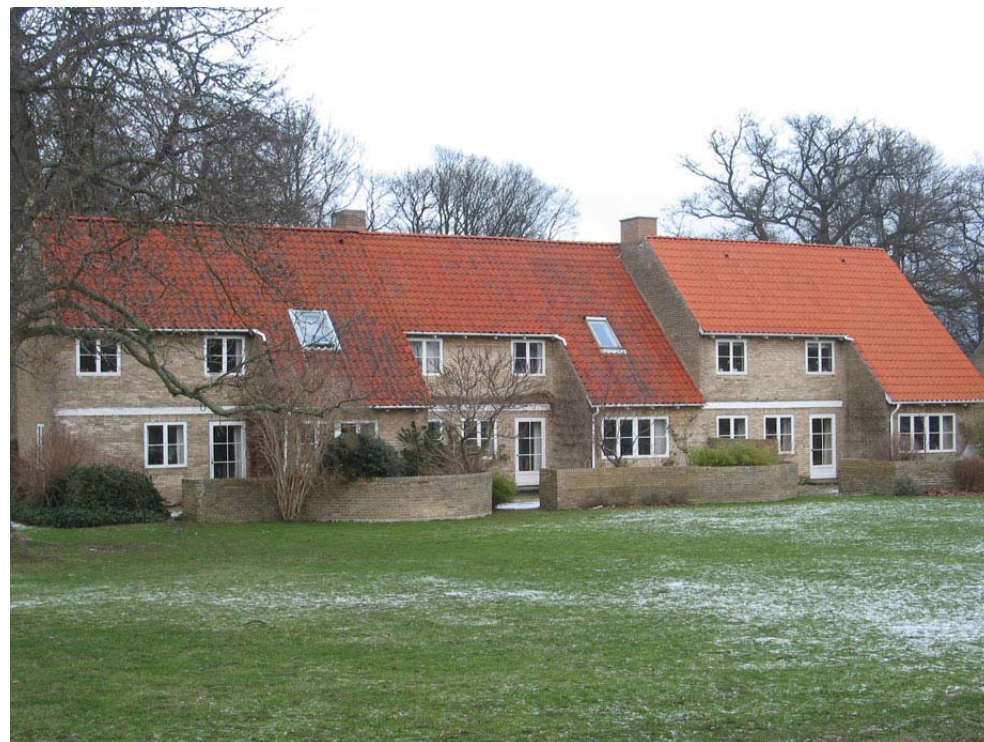
Byggemåden og materialevalget var stadigvæk traditionelt med dobbeltmur og isolering af hulmur. Tage var med røde vingetegl lagt på selv-bærende undertag i form af pap eller plastik. Vinduer var mest med koblede rammer. Indretningen var funktionel og inventaret enkelt, men praktisk. Gulve i bad var med stiftmosaik.

- Vingetegl er ikke understrøgne – *sollys nedbryder undertag*
- Ovenlysvinduer – *termoglas er ofte punkterede*
- Fugt og kondensvand på vinduer - *inderrammen er ikke tæt*
- Kit er ofte løs – *rammer bør imprægneres, kittes og males*
- Koblede døre hænger ofte – *kan stabiliseres eller fornyes*
- Rulskifter ved støttemure er ofte løse – *bør ommures*
- Terrassebelægning er ofte i mursten – *kan vendes*
- Overdækninger med forkert faldretning – *bør omlægges*
- Træbeklædning er ofte udpint – *bør males med træmalning*
- Gulve er ofte med lakeret bøgemarket – *kan slibes*
- Kobberrør – *kan med fordel udskiftes med plastslanger*
