## Byggeforeningshuset

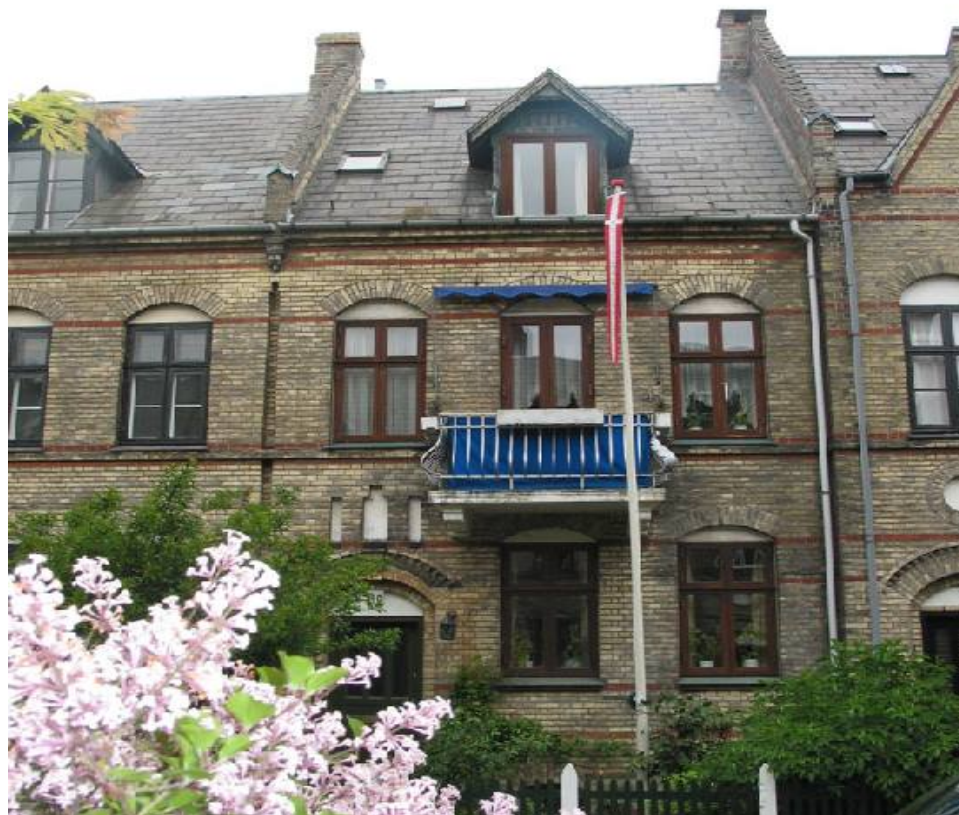
Husene tæt ved byen blev bygget som rækkehuse i et par etager. Facaderne var i gule mursten og vandrette røde murstensbånd delte facaderne op i etager. Tage var lagt med skifer. Ved bebyggelsens hjørner var der spidsgavle på begge facader mod vej. I tagrummet var der indrettet et værelse med kvist. Hanebåndsloftet var uudnyttet. Kælderen var med vaske- og tørrerum. Bagtil en lille gård og fortil en lille privat have.

- Skifertage er ofte nedbrudte – *bør delvist fornyes*
- Inddækninger er ofte løse – *bør eftergås*
- Brandkammerløse – *bør fuges og inddækkes*
- Tagrend og nedløbsrør tærede – *bør fornyes*
- Skorstenspiber nedbrudte – *bør efterfuges*
- Altanbæring er ofte nedbrudte – *bør undersøges*
- Kviste og vinduer er nedslidte – *bør eftergås og fornyes*
- Kældergulv og vægge er ofte fugtige – *bør efterisoleres*
